## Il disastro del Gleno, il “piccolo Vajont” dimenticato

venerdì 13 luglio 2012, 18:04 di Redazione MeteoWeb (<http://www.meteoweb.eu/> )

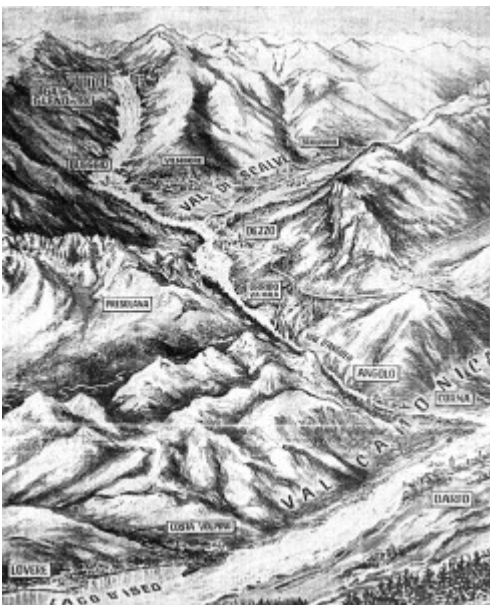
struttura “ad archi multipli” più economica della precedente. Ma qui subentrano le prime difficoltà: il nuovo progetto va ad innestarsi direttamente sul precedente, in parte già realizzato, ma senza particolari ancoraggi né ammorsamenti. In sostanza sopra al cosiddetto “tampone di fondo” già realizzato in muratura lapidea viene “appoggiata” un’altra struttura, con materiali diversi ed in calcestruzzo armato. Tutto va avanti nonostante manchino le definitive autorizzazioni: gli interessi economici e la “fame” di energia (in Val Camonica si producono ghisa ed acciaio) fanno passare in secondo piano qualsiasi altro dettaglio. La diga, che quasi raddoppia la sua altezza inizialmente prevista e dunque il cubaggio dell’invaso (raggiunti i 6 milioni di mc), viene completata nella primavera del 1923 e, senza nessun collaudo, inizia timidamente a rifornire la centrale idroelettrica a valle. Ma non mancano i problemi: già durante la fase costruttiva, non appena riempito l’invaso, si sono notate alcune infiltrazioni nella struttura, con lievi perdite d’acqua che si è tentato di tamponare attraverso un’impermeabilizzazione in catrame. Tentativo fallito perché con le forti precipitazioni autunnali (e le prime nevi) il livello del bacino raggiunge il culmine della diga e le infiltrazioni aumentano: nessuno si preoccupa ed ogni decisione viene rimandata.

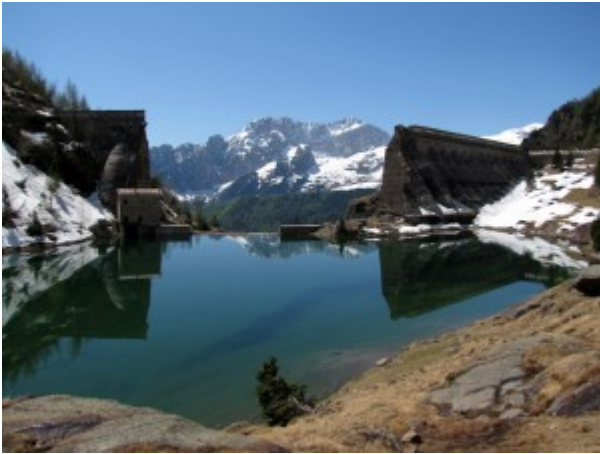
Situazione odierna. Oggi la diga è ancora là, a monito delle future generazioni. Sulle cartine topografiche della zona il luogo è segnalato come “ruderi del Gleno”. Sono passati quasi 90 anni dal disastro, ricordato ormai soltanto dalle popolazioni locali. Nel nostro paese attualmente esistono oltre 500 dighe ed altrettanti bacini collegati alla produzione di energia elettrica. Fortunatamente non mancano i controlli ed i monitoraggi delle strutture atti a valutare lo stato di conservazione del cemento armato, i cedimenti della diga ed i suoi eventuali
